Laguna Artificial en el Zoológico de Nashville

Innovaciones

Control de la Erosión

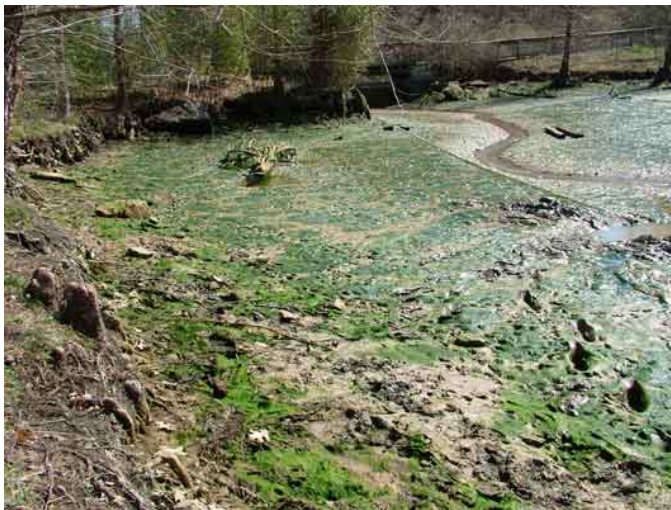
La laguna artificial una vez drenada proporciono un desafío.

Incluso las pequeñas mini excavadoras que se llevaron y se colocaron alrededor tenían problemas. Entre el desorden de la actividad y las grietas en el fondo de la laguna, ya que esto no era seguro al trabajar.

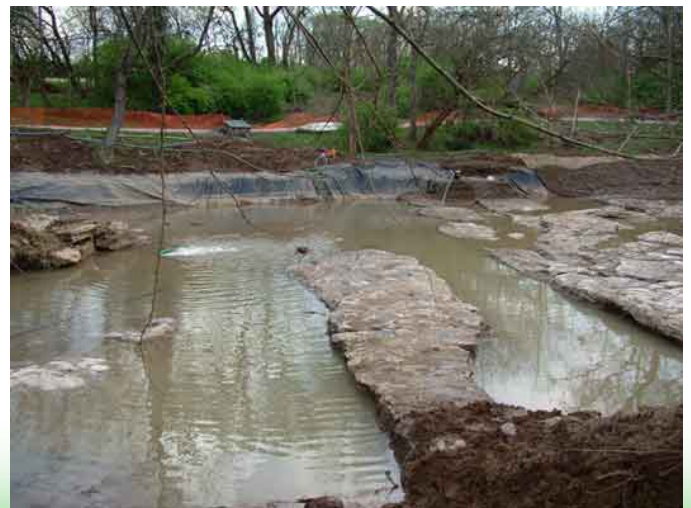
Pero antes de que las reparaciones fueran hechas, el sedimento que había ahí tenía que ser retirado. Sin embargo el sedimento espeso que estaba ahí en el fondo de la laguna seria difícil de quitar con métodos convencionales. Se estimaba que el peso de los sedimentos era de 7,000 toneladas y tenía que ser removidos, cubriendo 3 pies cúbicos de la laguna. Kevin Surprise, de 5K Construcción, se dio cuenta de que el equipo de excavación normal no podría ser usado por el terreno desnivelado además del espacio limitado de los pasajes peatonales.

El terreno desnivelado proporciono un desafío.

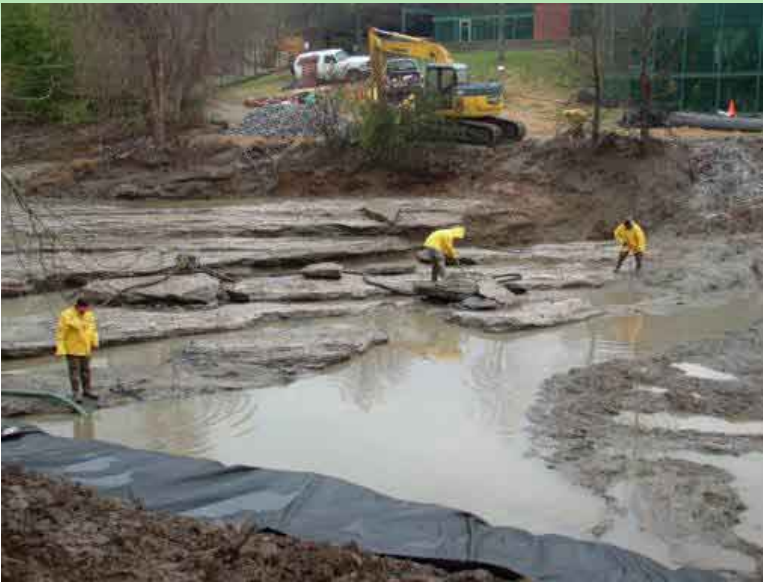
Bombeando el agua lejos para ver el sedimentos antes de extraerlo.

Para comenzar el canal de agua fue reencaminado atrás en un pantano por el sistema de bombeo de zoológico, sin ningún derramamiento. Diariamente las bombas se prendían temprano y el agua limpia se descargaban sobre los Floc Logs para quitar las partículas de suspensión antes del desvío en un are de detención de agua de lluvia, construida por Jen-Hill, la cual se había construido antes como parte de los requisitos para la exhibición de los elefantes. Los Floc Logs también fueron utilizados para estabilizar la corriente que se origina en la primavera donde caen materiales orgánicos en el estanque, así como los charcos de aguas de lluvia que hay alrededor.

Cada mañana después de 2 horas de desecación, el retiro de sedimento comenzara en el área estabilizada utilizando el APS Silt Stop Powder una tarde antes.

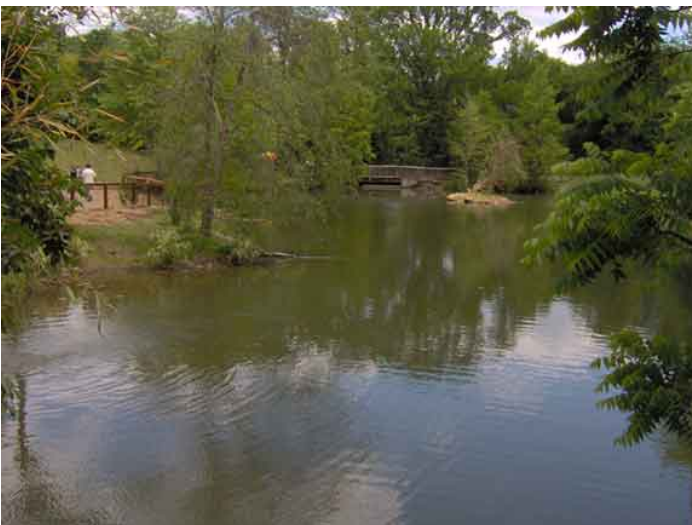
Proyecto terminado: La laguna completamente restaurada

Después de que el sedimento fue quitado, una isla fue construida par alas aves. Las reparaciones a la laguna fueron hechas con un policerradura de GSE y una geomembrana. Esto previene el drene de agua y protege al agua de algún contaminante. Se volvió a plantar vegetación en el are de exhibición, supervisado por Kelly Flora y Ben Moody, se usaron plantas locales, pasto especial, pasto de pantano por Jen-Hill. El proyecto fue terminado a tiempo y en el presupuesto, permitiendo volver abril la laguna con una nueva exhibición de cisne de cuello negro.

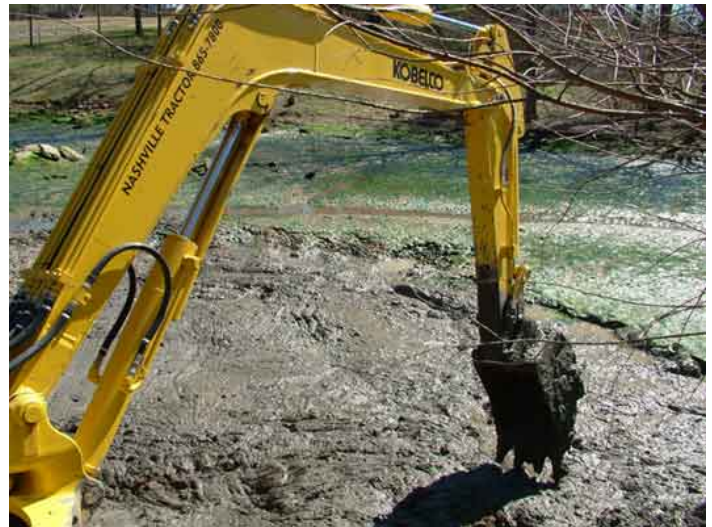
APS Silt Stop solidificado el sedimento para hacer el retiro fácil

Para este proyecto se utilizaron 250 libras de APS 705 y 712 Silt Stop Powders junto con 8 APS 703d Floc Logs. El proyecto costo \$130,000 dólares y tomo 28 días; mientras tanto el zoológico permaneció abierto durante el proyecto. Esto ahorro una fortuna al zoológico; como no había prácticamente ninguna manera de realizar el proyecto de restauración debido a sus limitaciones.

Algunas veces el Silt Stop powder fue agregado directamente al agua y luego mezclado en el suelo, sumergiendo una pipa de inyección en el agua y suelos profundos así se solidificaran y se pueden extraer. Una vez que los sedimentos se solidificaran, pueden ser sacados fácilmente y pueden ser llevados en un camión lejos del lugar.
