Innovaciones

Tratamiento de Aguas

Subdivisión en Holly Commons

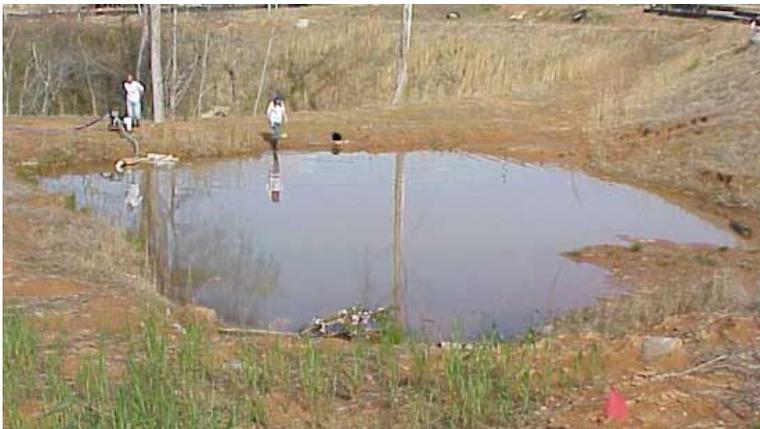
Alrededor de los estanques el suelo estaba árido sin pasto.

David y Joe quisieron iniciar arreglando el problema en vez de limpiar los efectos del control de la erosión pobre que ya había. Si no estabilizaban el suelo en el lugar, seguirían teniendo los mismos problemas cada vez que lloviera. Ellos decidieron estabilizar las cuestas resembrar y colocar mas mallas de protección y limpiar estanque de sedimento.

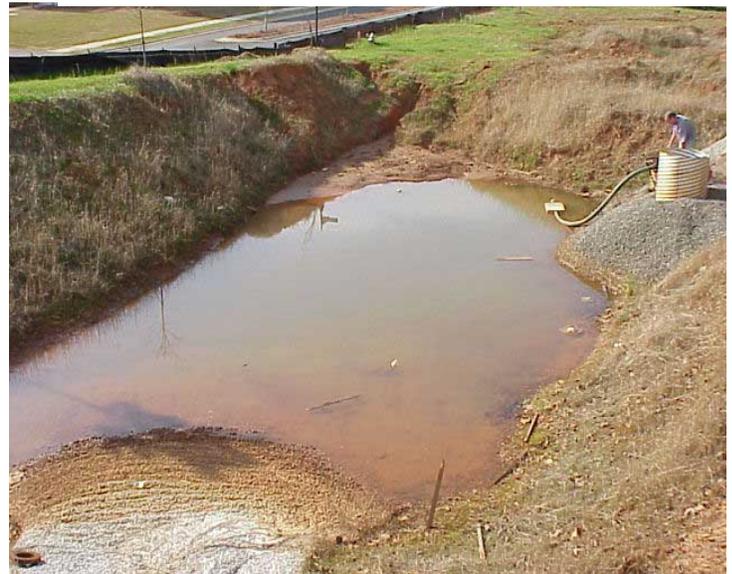
El sedimento había tenido tiempo de asentarse fuera, dejando partículas en el estanque.

El primer paso una vez analizado fue bombear el agua fuera de los dos estanques de sedimento. Los Floc Logs APS 703d y APS 706b fueron utilizados juntos con el bombeo de agua, y tratar el sedimento, cuando fue bombeado fuera el estanque la clarificación fue muy buena y pudo ser descargada en el riachuelo mas cercano.

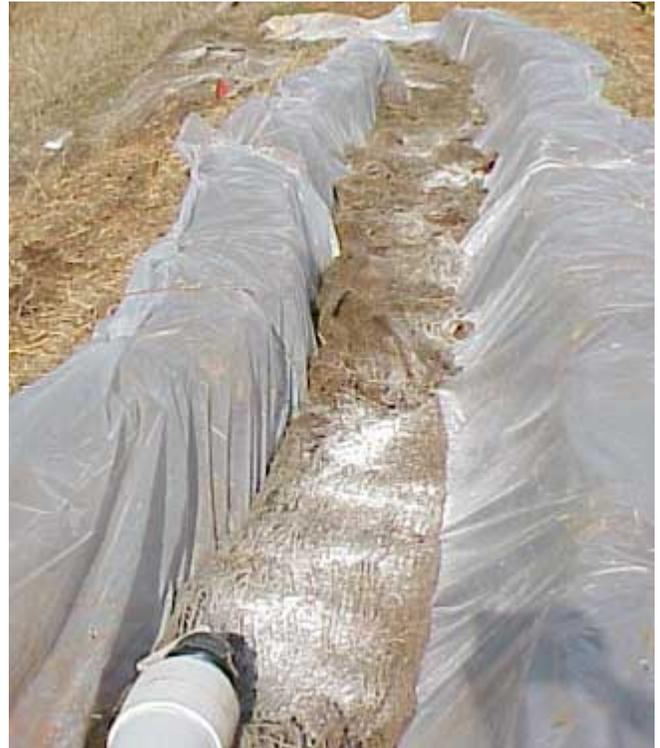
La zanja fue hecha con 2 filas de paja cubiertas de plástico y se colocan dos capas de yute que se rocían con el apropiado Silt Stop® powder.

Los Floc Logs fueron colocados en una mezcladora estática atados a la bomba, por donde fue fluyendo el agua haciendo la mezcla con el polímero y luego paso por la zanja, el tratamiento de zanjas fue construido a través de una área plana a desnivel, usando pacas de paja alineadas y recubiertas de plástico y unas capas de yute. El sedimento suspendido se ata al yute al reaccionar con los Floc Logs dejando el agua clara y fluir al riachuelo.

El yute se roció con APS 712 Silt Stop Powder para una mejor recopilación de partículas y el yute se colocó en toda la cuesta y alrededor de la malla que protege la zanja se colocó una doble capa. La cobertura con plástico evitó que el suelo muy erosivo se deslavara. El Silt Stop que se colocó en el yute protegió el suelo de la cuesta, el yute ato al suelo previniendo el deslave.

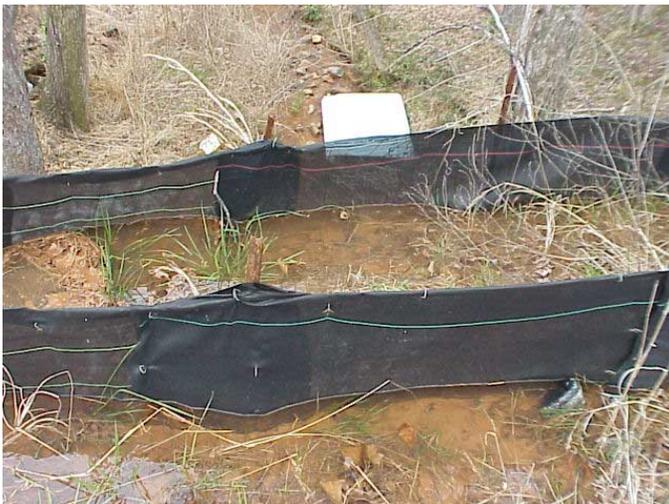
El agua que fluye en la corriente está clara, midiendo 15 NTU.

La segunda zanja era más pequeña y contenía cerca de 10,000 galones de agua, pero tenía el agua mas turbia ya que era de 850 NTU. Y esta fue bombeada fuera a 130 GMP la cual al final tuvo un índice de 15 NTU. La reducción de la turbiedad se redujo en mayor cantidad ya que fue de 98%.
