Applied Polymer Systems, Inc.

Inovaciones

Control de Agua de Lluvia

Aguas sobresalientes en Florida

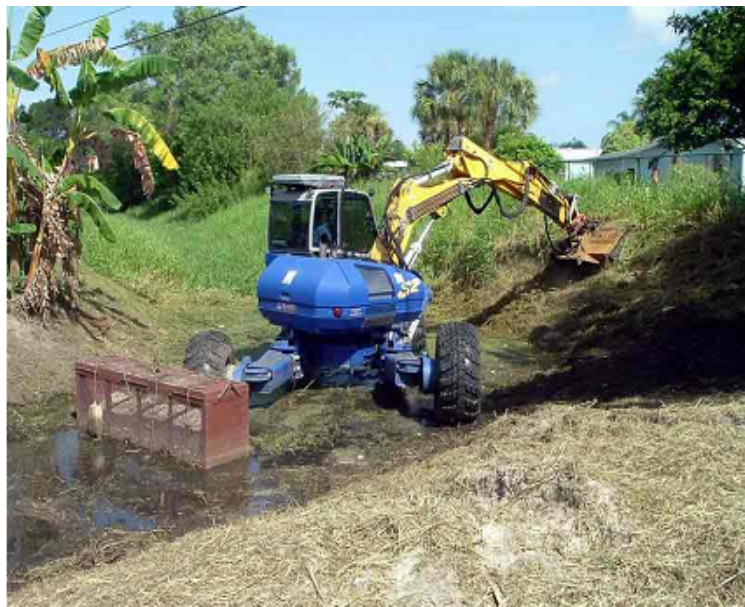
Diseño: Una caja móvil de metal se diseñó para facilitar el movimiento y la mezcla con los Flog Logs. Nótese los Flog Logs colocados en la caja metálica.

Se diseñó una caja metálica de mezcla móvil para los Floc Logs. Varios Floc Logs fueron atados a la caja y a la máquina Spyder para permitir que el flujo del agua disolviera el producto APS en las aguas tratadas. Las cortinas de partículas hechas con el tubo PVC y yute fueron construidas y colocadas en el canal río abajo para detener el material floculado que no se logró capturar.

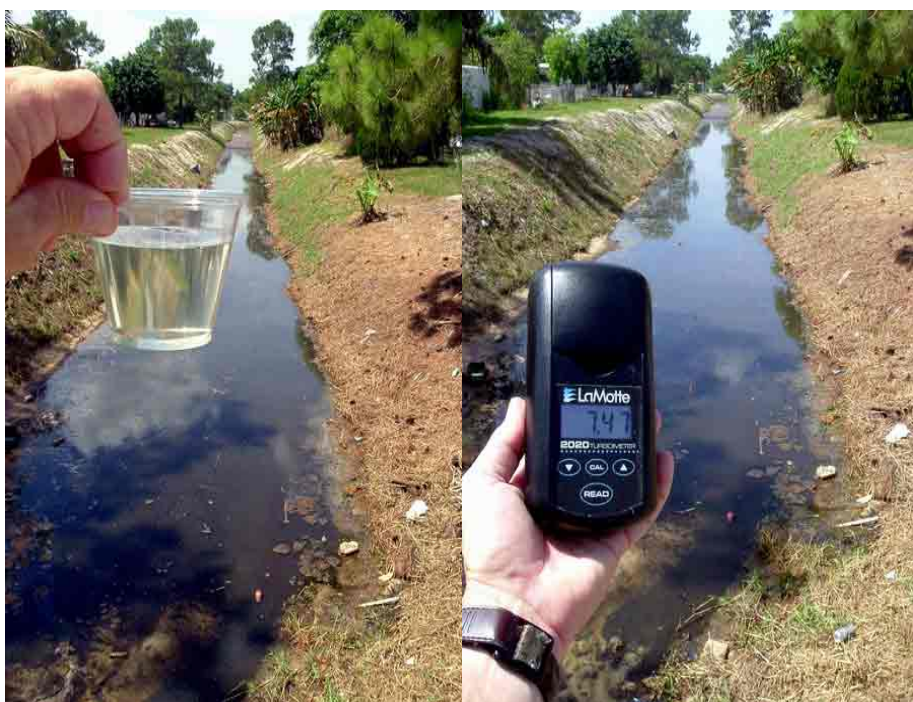
Claridad: El valor del NTU actual del agua de descarga fue de 7.5 NTU aproximadamente. La Claridad y el color del agua hablan por sí solas.

Los valores de turbiedad en el área de trabajo eran de 423 - 1,000 NTUs. Estos se trabajaron con los Floc Logs que estaban en el agua capturando los sedimentos al floculo, uniéndolos estos a la vez se hicieron más grande y más pesados. Su reacción fue que el agua saliera más clara. En doscientos (200) pies río abajo, la turbiedad llegó a estar en 7.5 NTUs. Estos niveles siguieron permaneciendo bajos aun con los sedimentos, de modo que hasta en más de 1,000 pies río abajo, los niveles de turbiedad estuvieron entre los 10 - 13.5 NTUs.

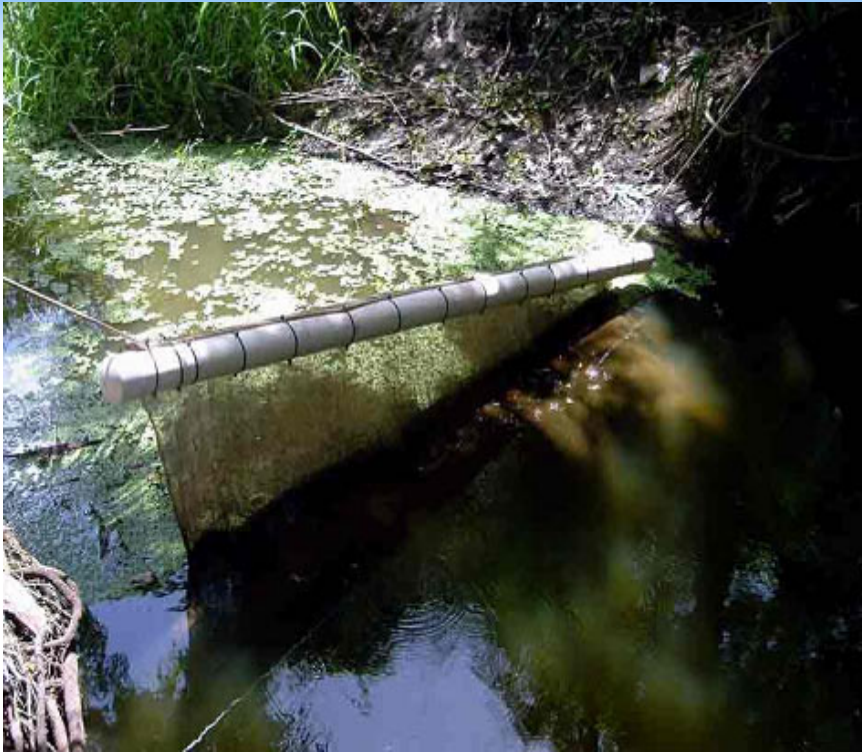
Se coloca la cortina de partículas estratégicamente para detener el sedimento que no se logra capturar.

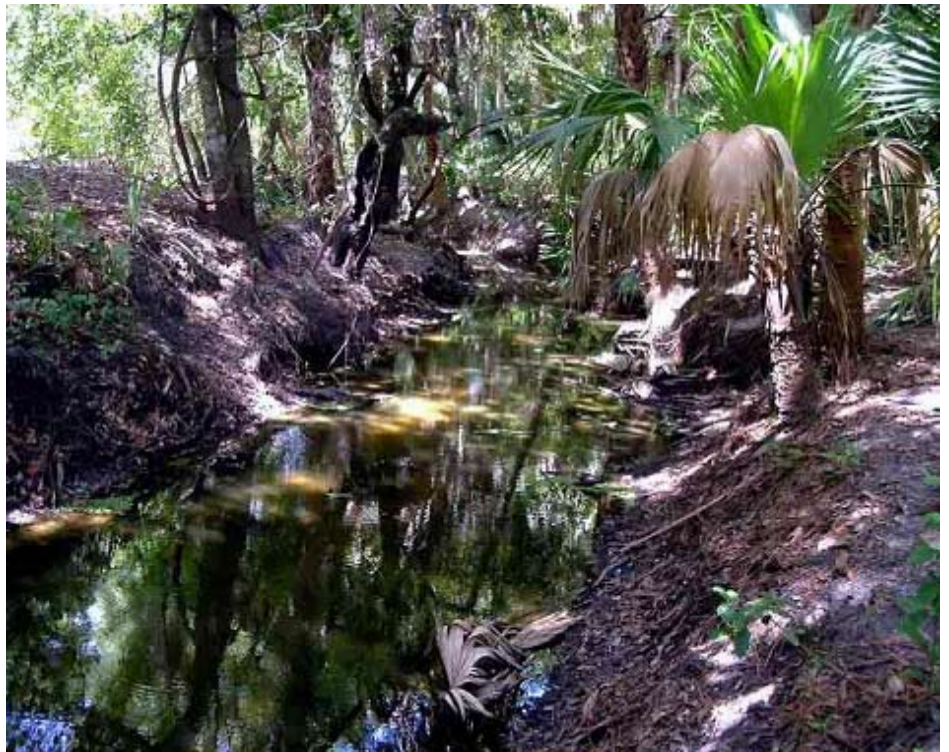
Con valores de NTU entre 10 y 14, la corriente río abajo y el medio ambiente se mantuvo limpia.
